Blick von der ehemaligen Vorburg über die Brücke auf die Westfassade des Hochschlosses (vor dem Ersten Weltkrieg, wahrscheinlich vor 1911)

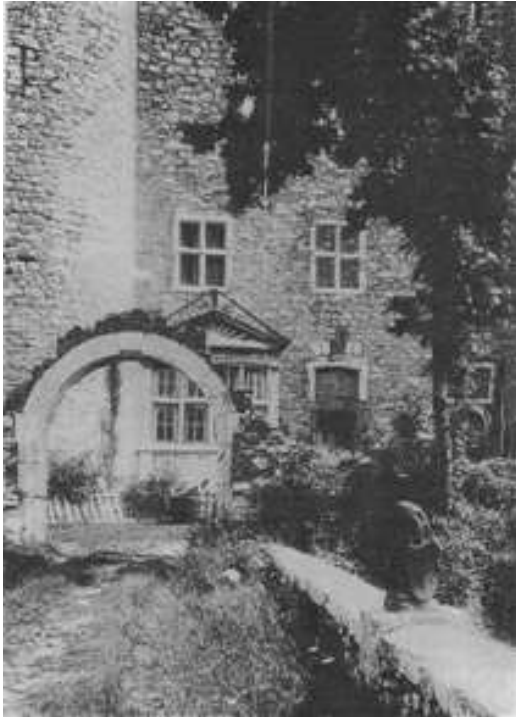
Der hier noch vollständige Torbogen aus Blau-stein wurde am Ende des Zweiten Weltkrieges (1944) von einem amerikanischen Panzer zerstört und der dahinter sichtbare Erker wurde schwer beschädigt.

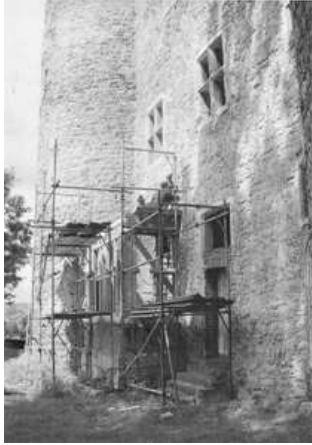
Erste Erkersanierung zur Rettung der Bausubstanz, die sehr angegriffen war, 2003 durch den Fördererverein und die Kölner Fachhochschule bzw. Prof. Dr. Norbert Schöndeling von der Technischen Hochschule Köln

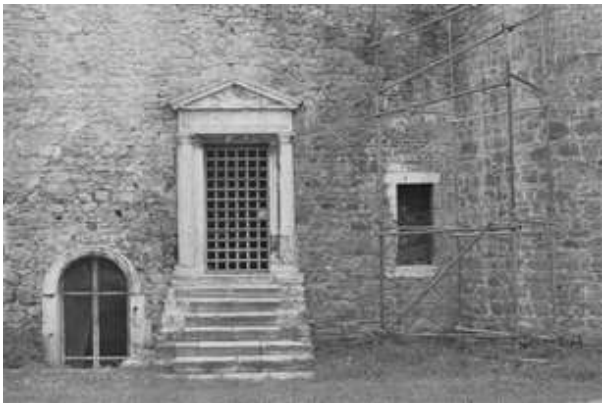
Der neue Renaissanceeingang (1555) hat eine Freitreppe, da der Gewölbekeller mit seinem Eingang links daneben halb unter Bodenniveau liegt. Man kam in die Küche (Ausstellungsraum). Die Rätselhaftigkeit der umrahmten Öffnung rechts daneben konnte ich durch die Lektüre eines Buchkapitels zur Bauweise von Donjonburgen in Frankreich (13./14. Jhd.) auflösen: Da zur Erbauungszeit hier auf der Hinterseite kein Eingang war, machte man für Anlieferungen und den Verteidigungsfall eine erhöhte Tür mit wegnehmbarer Holztreppe oder Leiter.

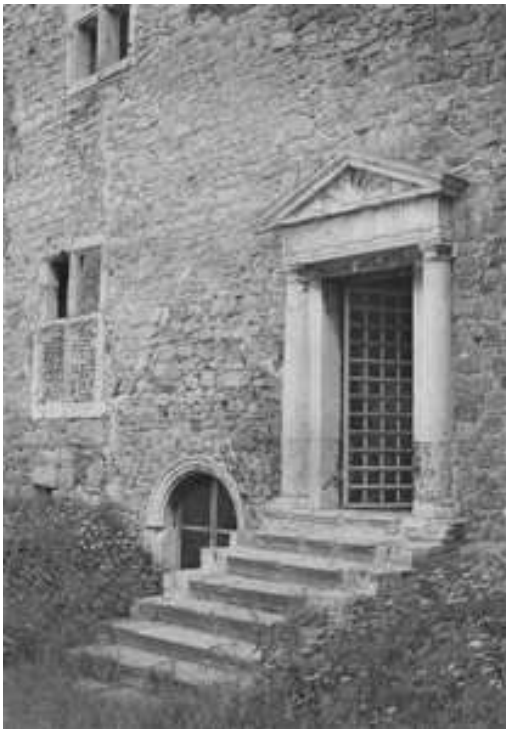
1555 wurden auch die kleineren Fenster der ursprünglichen Burg durch größere Kreuzstockfenster ersetzt.

Die Burg wurde 1433 in der Beschreibung der Palandtischen Erbmasse (vor der Palandtischen Teilung am 24.07.1456) schon als alt und renovierungsbedürftig eingeschätzt und dementsprechend finanziell bewertet (s. Nothberg-Aufsatz). Nothbergs Donjon geht also zumindest auf das 12. oder 13. Jahrhundert zurück und hatte wahrscheinlich eine Vorgeschichte, so vielleicht eine Vorburg, die auf eine Fliehburg zurückging.

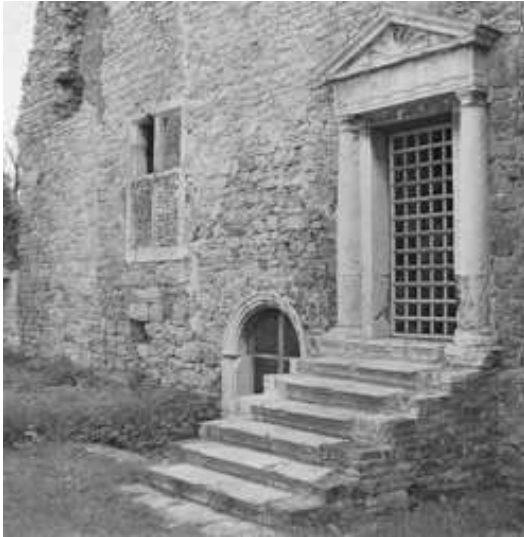
Links neben Fenster befindet sich ein Zeugnis der 1555 errichteten Toilettenanlage. Wo das Loch klaffte, verlief darunter weiter senkrecht ein Abortkanal, der sich im Boden in Richtung Inde fortsetzte. Durch diesen Kanal konnten Kinder sich fortbewegen und so entstand wie an anderen Orten mit Burgen das Gerücht, dies sei ein unterirdischer Gang hin zur Röhthgener Burg (s. Nothberg-Aufsatz!). Zeno Prickartz erzählte Schulkindern gerne von dieser komfortablen Errungenschaft, die die Frau von Johann Palandt V., Anna von Gertzen, sich ausbedungen habe, da sie ja auch viel Geld mit in die Ehe brachte.

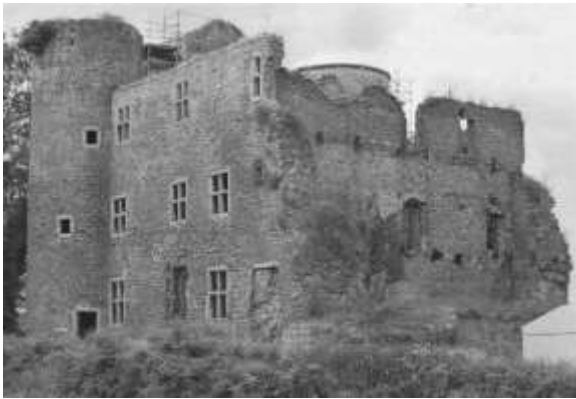
Hier sieht man das Ausmaß des Niedergangs der stolzen Burg durch den Auf-Abriss-Verkauf der Steine. (s. Nothberg-Aufsatz).

Das Dach war vorher ja schon von selbst eingebrochen.

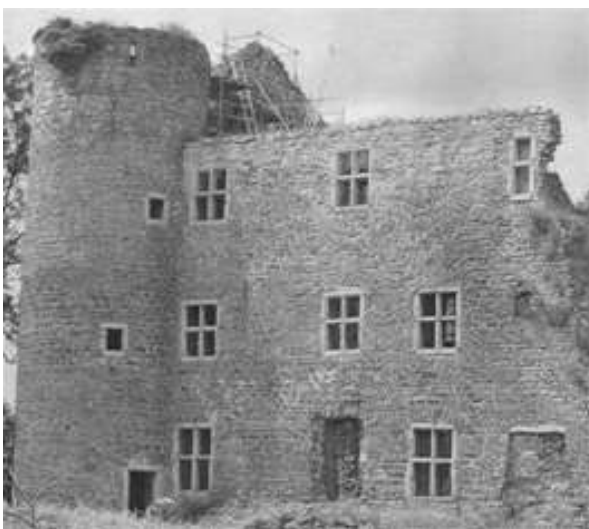
So stolz war der Renaissanceprospekt mit den neuen Kreuzstockfenstern ab 1555 zur Dorfseite hin – hinüber leuchtend zur verfallenden Bovenberger Burg! Macht will demonstriert sein! Der alte Eingang in der Mitte und die Tür rechts wurden Gegenstand von misslungen Restaurierungsversuchen noch in der Kaiserzeit (1917). Man hat hier ein beredtes Zeugnis der Tatsache, dass gemauerte Steine und alter Mörtel mit Kalk und Trass gemischt ewig halten und schlechter Zement sich rasch zersetzt. Die rechte Tür führte übrigens zum „Weckschnapp“ (sic! Nicht: Wegschnapp; siehe Kapitel ‚Nothberger Mythen‘ in meinem Nothberg-Buch!)

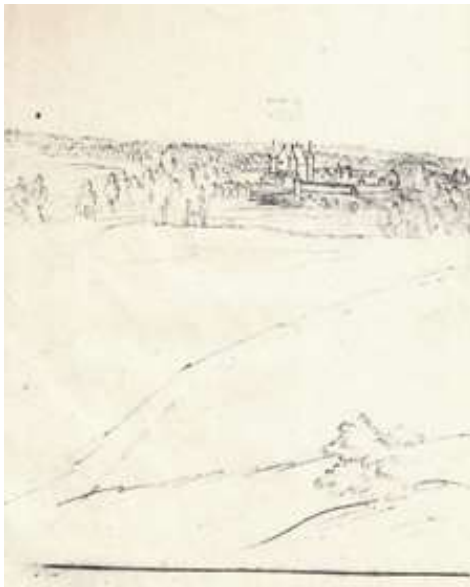
Auf einem Gemälde (um 1800 herum) aus Richtung Nord-Ost erscheint die Nothberger Burg mit ihrer noch intakten Festungsanlage (Geschützbastion zur Inde hin) und Anbauten in Hühelner Richtung, die nicht mehr existieren.

Rechts sieht man die ältere Vorburg und den Bauernhof (heute Karl-Heinz Kever).

Und links oben im Bild ganz klein und schwach: die Bovenberger Burg in der Gestalt, wie ich sie aufgrund des Beleitgangs von 1720 auf einer Skizze des Freiherrn von Rolshausen entdeckt habe: als Donjonburg, fast baugleich mit der Nothberger Burg.
